用 人 单 位 信 息	单位名称	潍坊宝龙动力科技有限公司		
	地理位置	山东省潍坊市坊子区潍州南路 6698 号		
	联系人	刘经理		
技 术 服 务 单 位 信 息	技术服务组人员	孙奇、张海庆		
	现场调查陪同人	刘经理	现场调查时间	2024 年 8 月 31 日
	现场调查人员	孙奇、张海庆		
	现场采样、现场检测陪同人	刘经理	采样、检测时间	2024 年 9 月 2 日
	现场采样、检测人	孙奇、张海庆		
	<p>用人单位存在的职业病危害因素及检测结果：</p> <p>(1) 化学有害因素：车间内各工作地点存在的及各工种接触的空气中的一氧化碳、臭氧、氮氧化物、石蜡烟、锰及其无机化合物浓度未超过《工作场所有害因素职业接触限值第 1 部分：化学有害因素》(GBZ 2.1-2019) 和《关于发布〈工作场所有害因素职业接触限值第 1 部分:化学有害因素〉(GBZ2.1-2019) 第 1 号修改单的通告》(国卫通[2022]14 号) 规定的限值要求。</p> <p>制壳车间的风干线制壳工接触的粉尘浓度超过《工作场所有害因素职</p>

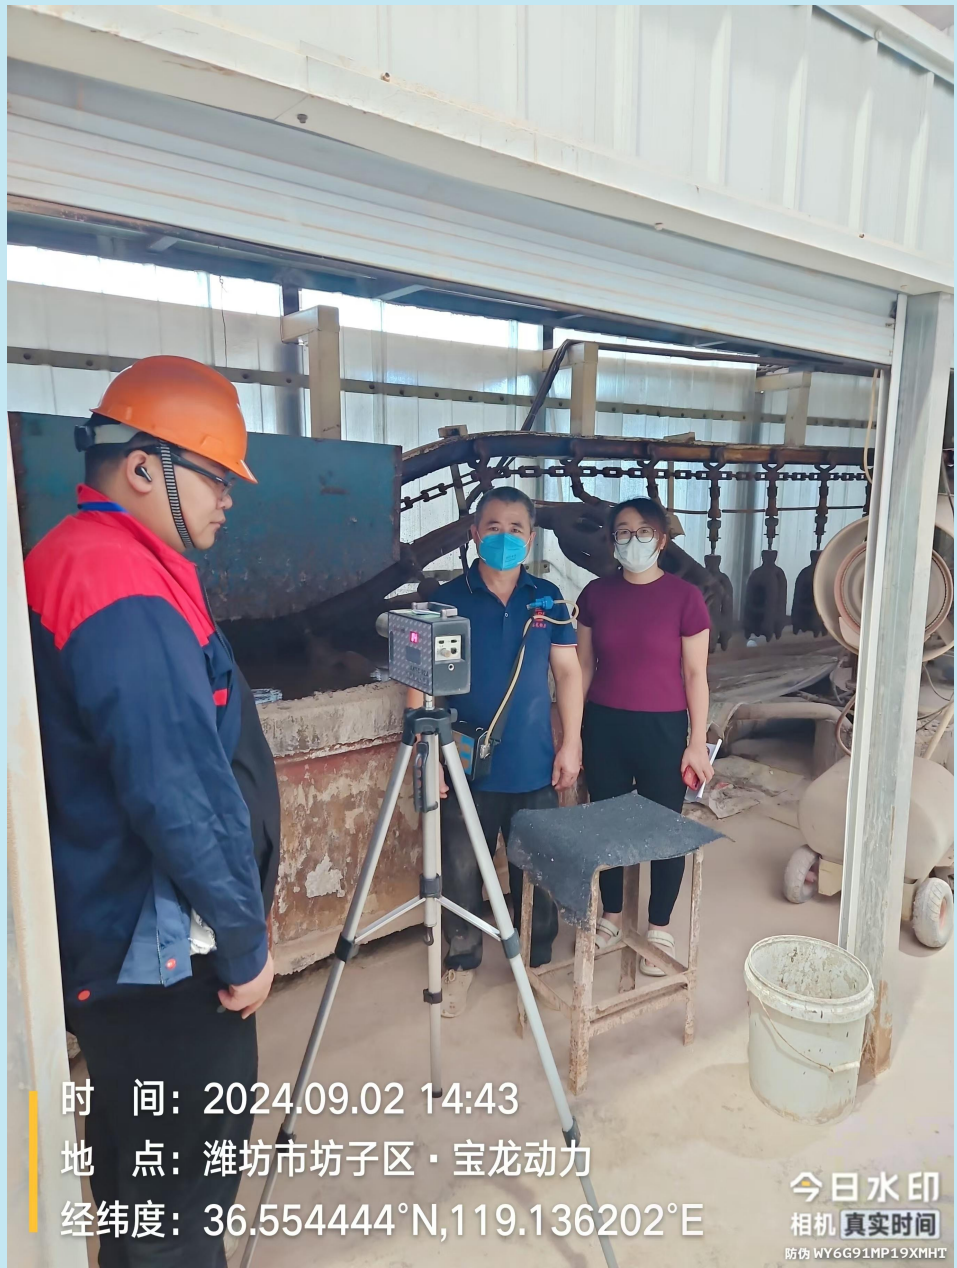
现场采样、现场检测图像影像：

时间: 2024.09.02 14:43

地点: 潍坊市坊子区·宝龙动力
