检测任务编号：YTFSJC2024024

# 工作场所放射防护 检测报告

受检单位：诸城市安泰机械有限公司

## 二、检测结果

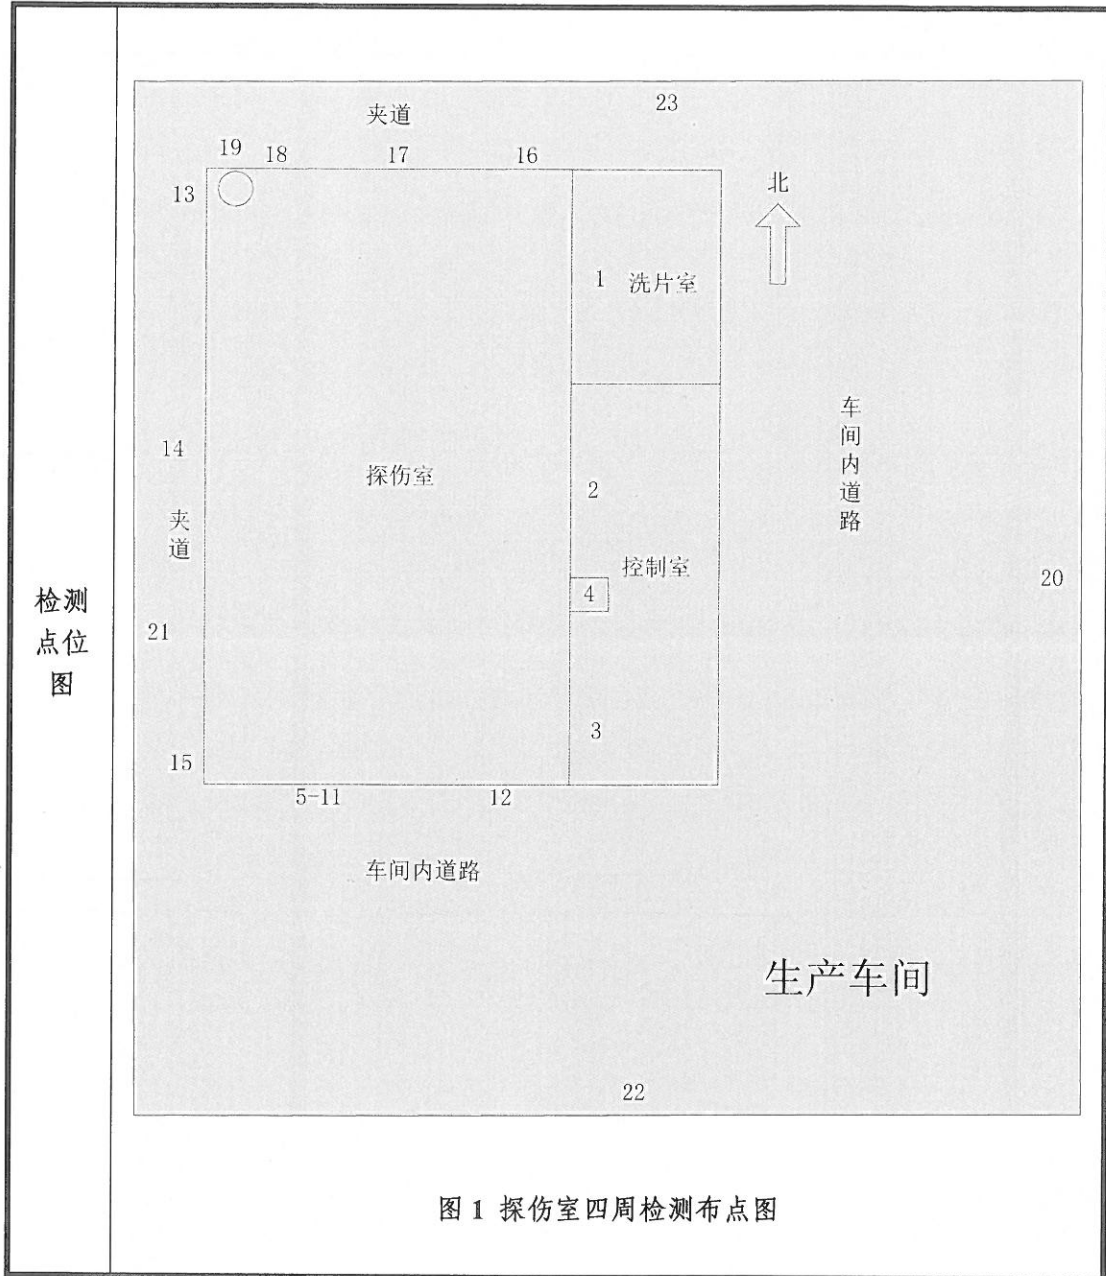
检测条件: 管电压 250kV、管电流 5mA, 探伤机置于探伤室中心位置, 距南北墙(门)约 4.9m, 距东西墙约 2.4m, X 射线照射方向为自东向西, 主屏蔽为西墙, 主屏蔽检测时没有探伤工件, 副屏蔽检测时有探伤工件。检测结果见表 3。

说明: 1.计算方法: 检测结果=仪器测量读数\*校准因子, 上述检测结果已经修正完毕。  
2.上述检测结果未扣除本底值; 检测结果取平均值。  
3.探伤室下方无建筑; 探伤室顶部无法到达, 不具备检测条件。  
4.探伤室只有一个机房门(探伤室南侧防护门)。
